| <br><b>TOYOTA</b><br><br>BE-00344T-TME<br>Wersja 8<br>9 sierpnia 2022 | <h2>Techniczny biuletyn serwisowy</h2> <p>Temat:<br/> <b>Toyota Touch 2 (MM19) - Poprawki oprogramowania modułu DCU (Panasonic) - Zmiana bieżąca 4</b></p> <p>Obszar zastosowania:<br/> <b>Wszystkie rynki</b></p> <p>Modele – Kody modeli:<br/> <b>C-HR</b> - MAXH10, NGX10, NGX50, ZGX10, ZYX11 ;<br/> <b>Corolla</b> - MZEA11, MZEA12, MZEH12, NRE210, ZRE210, ZRE212, ZWE211, ZWE213 ;<br/> <b>Fortuner</b> - GUN156 ;<br/> <b>Highlander</b> - AXUH78, GSU75 ;<br/> <b>Hilux</b> - GUN125, GUN126, GUN135 ;<br/> <b>Land Cruiser</b> - FJA300, GDJ150, GDJ155, GRJ300, TRJ150, VJA300 ;<br/> <b>Prius</b> - ZVW50, ZVW55 ;<br/> <b>Prius Plug-in Hybrid</b> - ZVW52 ;<br/> <b>RAV4</b> - AXAA52, AXAA54, AXAH52, AXAH54, AXAL52, AXAL54, MXAA52, MXAA54 ;<br/> <b>RAV4 Plug-in Hybrid</b> - AXAP54 ;</p> <p>Elementy i funkcje modelu:<br/> CY17+ Multimedia (MM19) with Panasonic Display Control Unit (DCU);</p> | Elementy elektryczne nadwozia |

Niniejszy techniczny biuletyn serwisowy zawiera informacje dotyczące sposobu aktualizowania modułu sterującego wyświetlacza (DCU) układów multimedialnych Toyota CY17+ (MM19) (nazwa handlowa: Toyota Touch

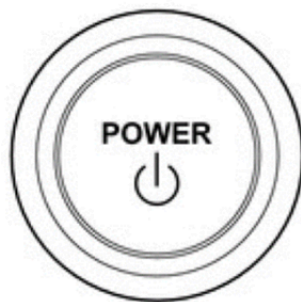
A. Włącz zapłon.

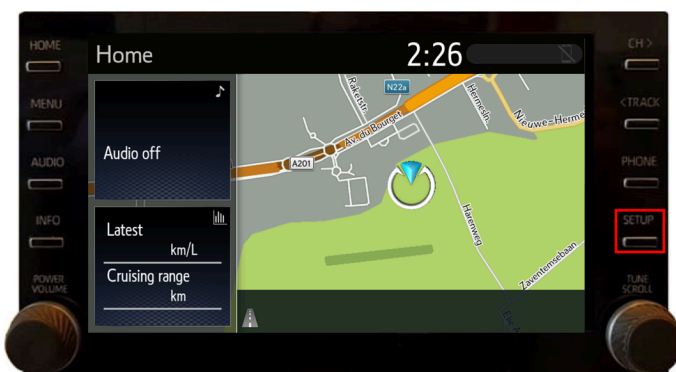
C. Naciśnij przycisk "Setup", znajdujący się w bocznej części jednostki głównej.

Uwaga: Lokalizacja przycisku może się różnić w zależności od wersji urządzenia. Ilustracja jest wyłącznie poglądowa.

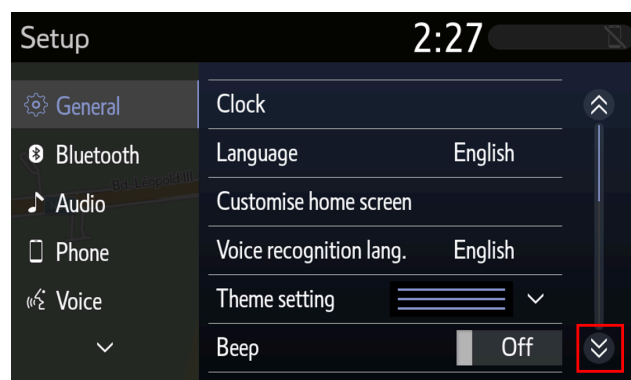
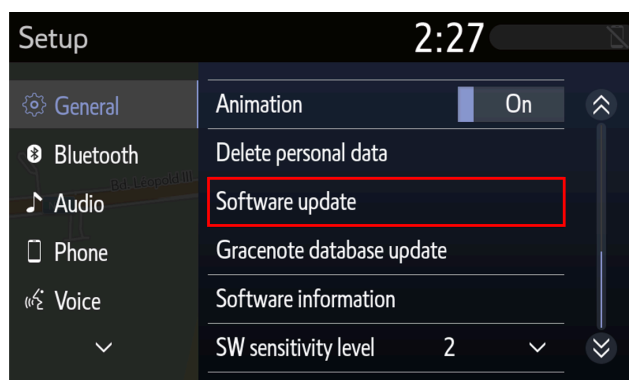
D. W menu "Setup" przejdź w dół do pozycji "Software Update".

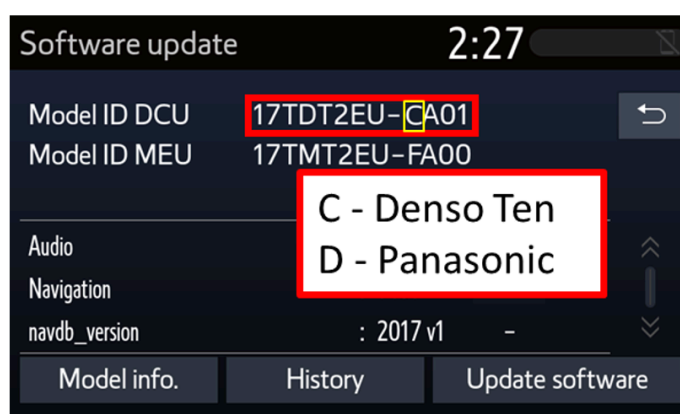
E. Zapisz kod wyświetlany obok ID modelu DCU. Nazwa tego oprogramowania będzie tą, którą należy pobrać.

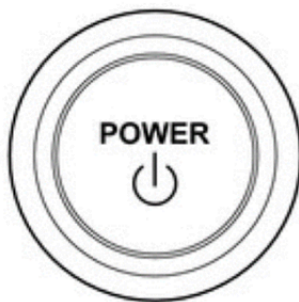
F. Wyłącz zapłon.

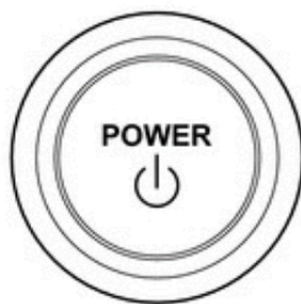
1. Włącz zapłon i uruchom silnik pojazdu (lub tryb READY w pojazdach z napędem hybrydowym). Pozostań w tym trybie aż do zakończenia tej procedury.

Ważne: upewnij się, że pojazd jest w trybie gotowości, nie tylko ACC/IG ON. W przeciwnym razie, istnieje ryzyko przerwania aktualizacji, gdy pojazd wyłączy się automatycznie po pewnym czasie.

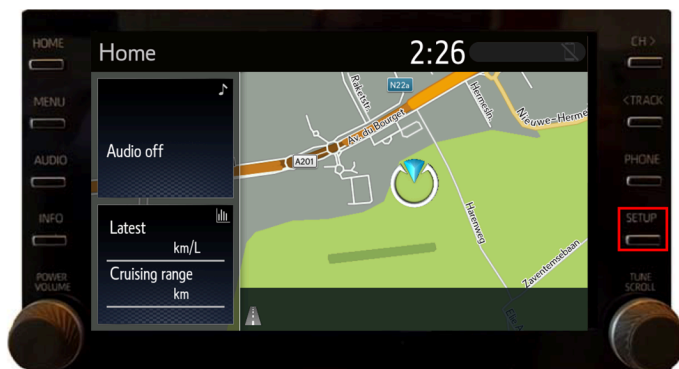
3. Naciśnij przycisk "Setup", znajdujący się w bocznej części jednostki głównej.

Uwaga: Lokalizacja przycisku może się różnić w zależności od wersji urządzenia. Ilustracja jest wyłącznie poglądowa.

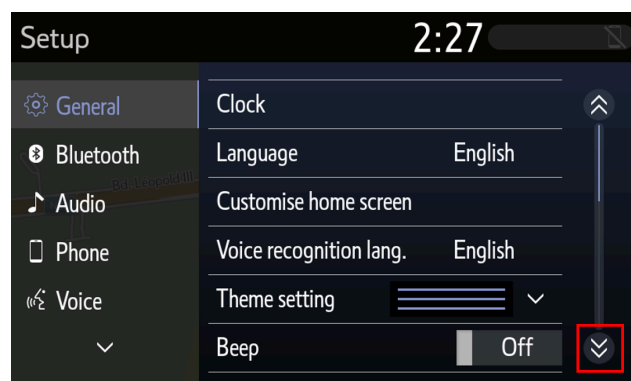
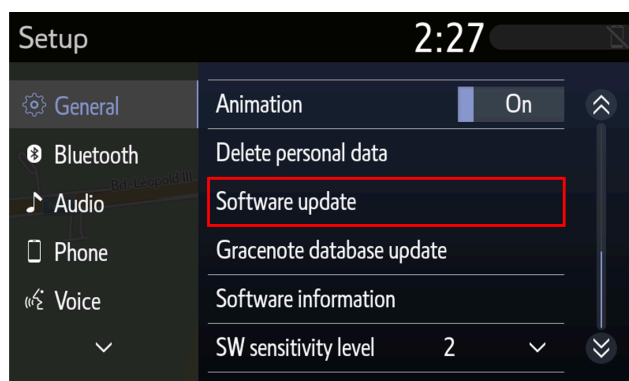
4. W menu "Setup" przejdź w dół do pozycji "Software Update".

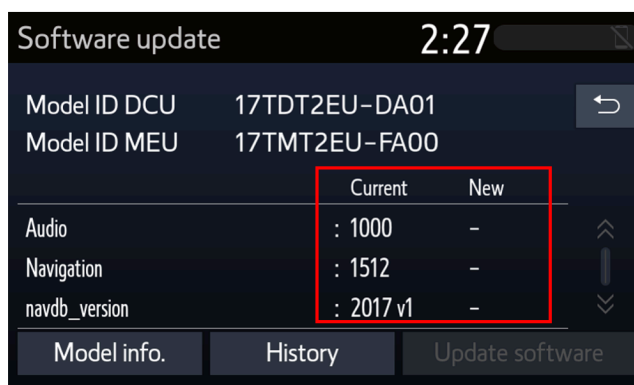
5. W menu "Software update" wyświetlana jest aktualnie zainstalowana wersja oprogramowania. Oprogramowanie DCU jest przedstawione w pozycji "Audio".

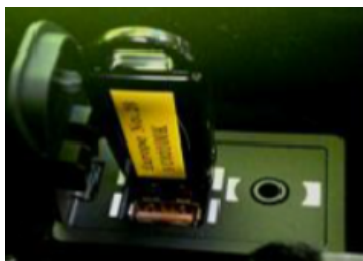
6. Włóż nośnik pamięci USB do gniazda USB. Pliki aktualizacji zostaną automatycznie wykryte.

Uwaga: Lokalizacja gniazda może się różnić w zależności od wersji pojazdu. Ilustracja jest wyłącznie poglądowa.

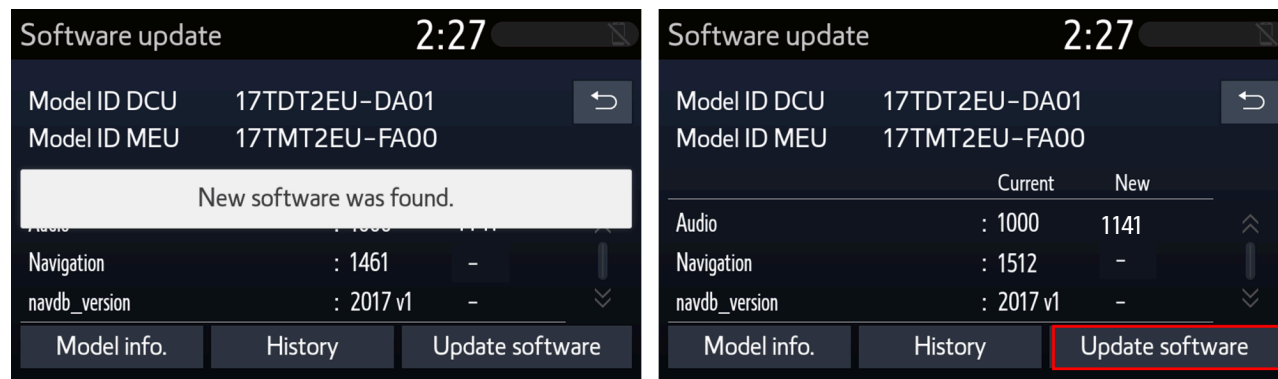
7. Zostanie wyświetlona nowa wersja oprogramowania modułu DCU. Potwierdź, naciskając "Update software".

Uwaga: Wersja oprogramowania pokazana na ilustracji może nie być najnowsza.

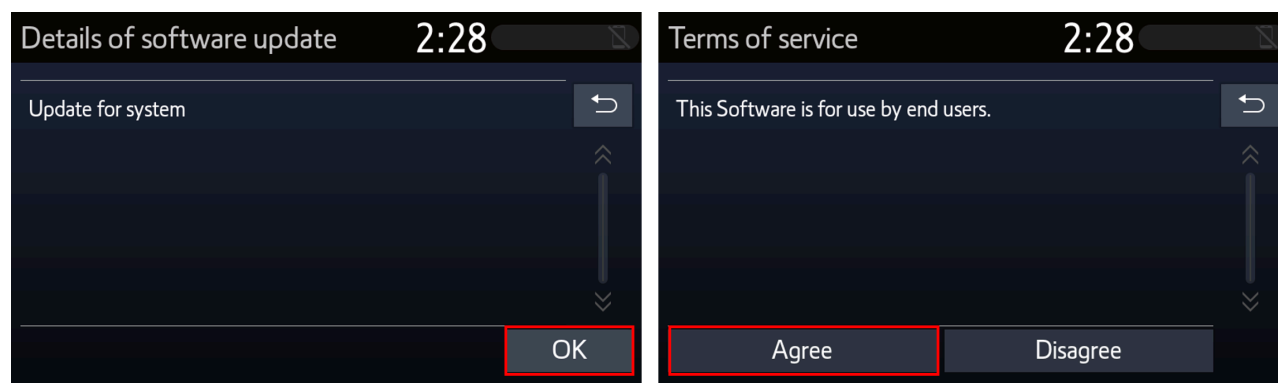
8. Wyświetlone zostaną szczegółowe informacje dotyczące aktualizacji oprogramowania: wybierz przycisk "OK". Zostanie wyświetlony ekran "Terms of service": wybierz opcję "Agree", aby kontynuować aktualizację.

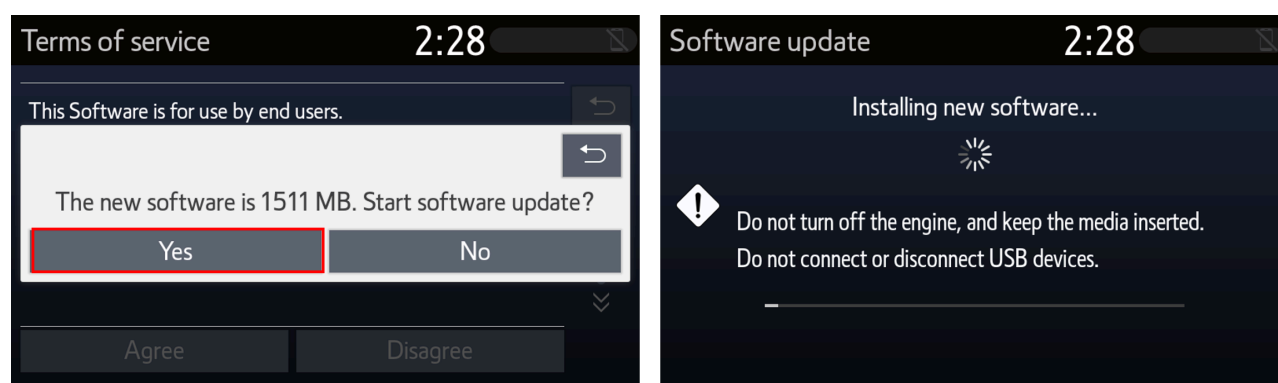
9. Na wyskakującym okienku zostanie wyświetlona wielkość aktualizacji. Naciśnij przycisk "Yes", aby rozpocząć aktualizację. Wyświetlany będzie ekran z paskiem postępu. Proces aktualizacji oprogramowania DCU może zająć ok. 10 minut. Postępuj zgodnie z zaleceniami.

Uwaga: postępuj zgodnie z zaleceniami wyświetlanymi na ekranie. Wielkość aktualizacji może być różna.

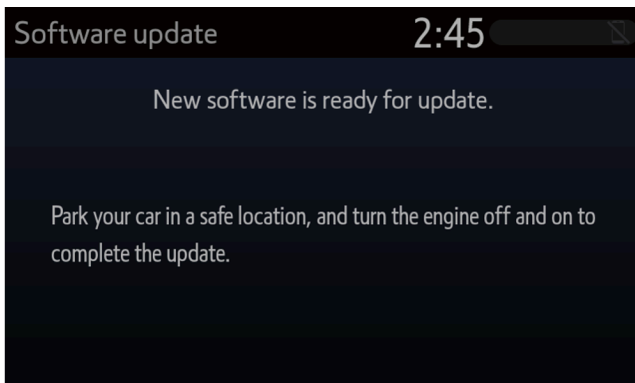
10. Poczekać na wyświetlenie ekranu potwierdzającego, że aktualizacja jest gotowa, postępując zgodnie z zaleceniami bezpieczeństwa.

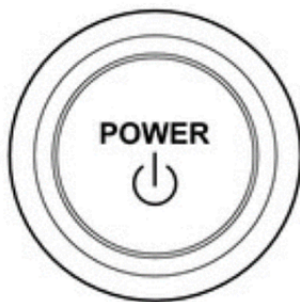
12. Włącz zapłon.

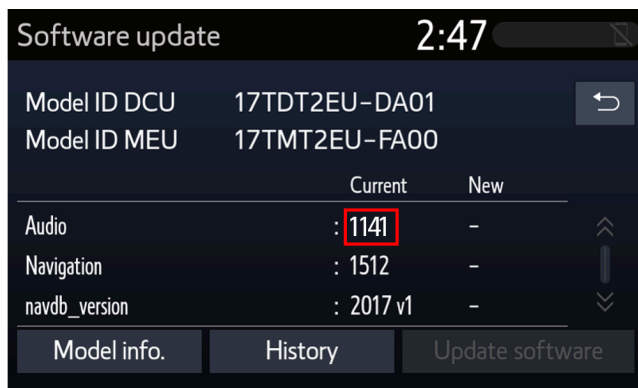
1. Przejdź z powrotem do menu "Software Update" (Aktualizacja oprogramowania), aby sprawdzić, czy zainstalowane zostało prawidłowe oprogramowanie. Nowo zainstalowane oprogramowanie modułu DCU jest teraz wyświetlane jako bieżące.

Uwaga: Wersja oprogramowania pokazana na ilustracji może nie być najnowsza.
